Mochenwangen, Papierfabrik

Historische Untersuchung

Projektnummer: 935-1120

Aufgestellt: Ravensburg, 29.04.2016

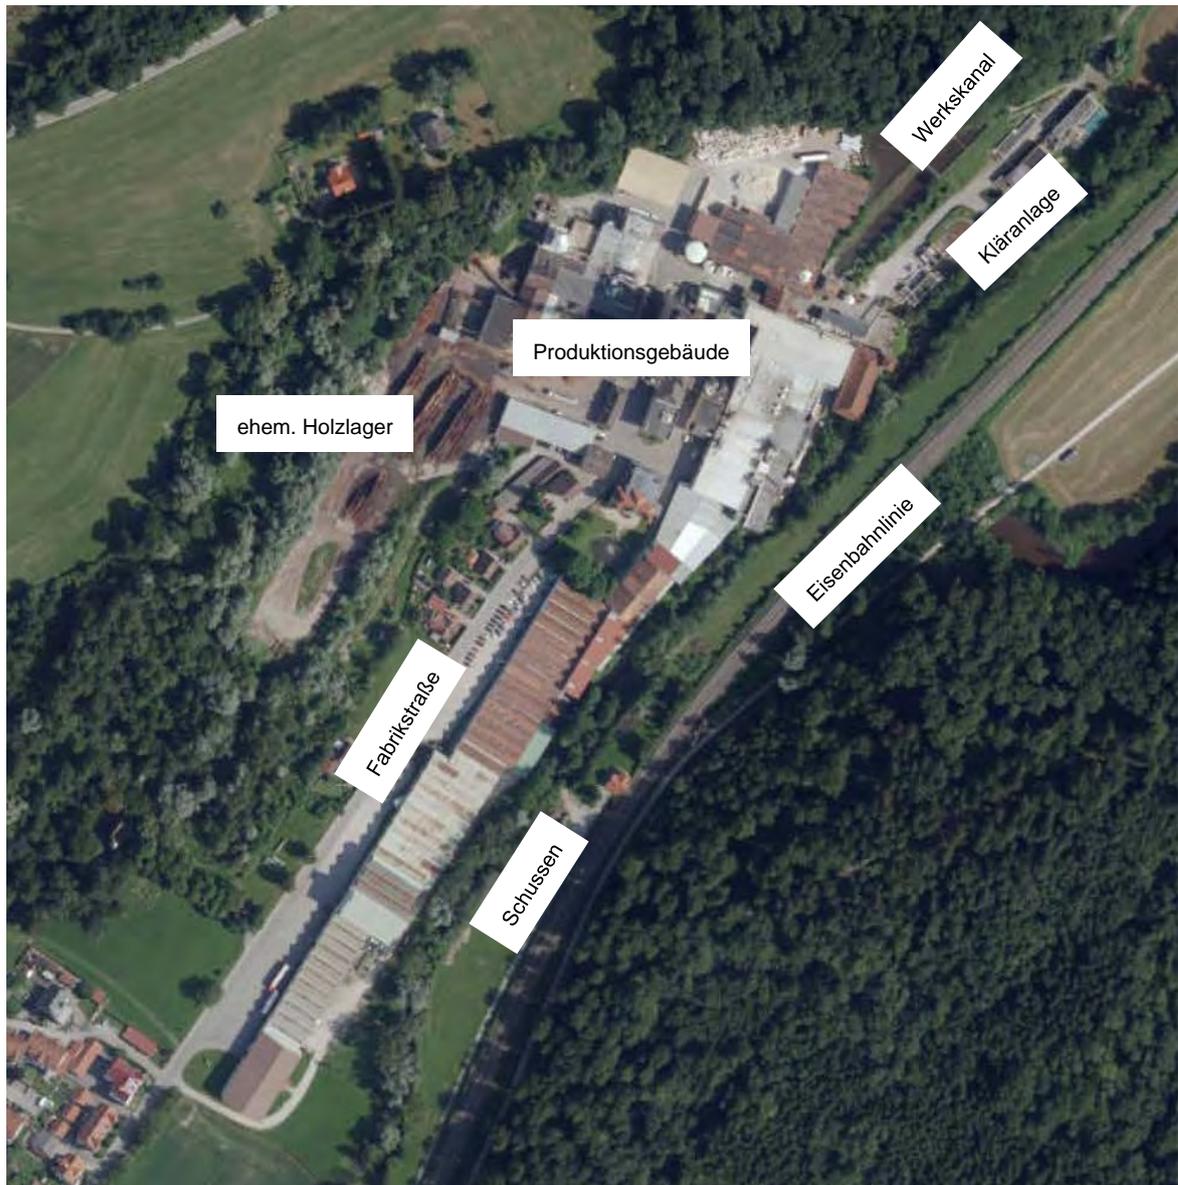
Abb. 2: Luftbild (unmaßstäblich), Quelle: LUBW-Kartendienst

Große Flächen entlang der Grundstücksgrenzen im Norden, Nordwesten und Westen sind bewaldet (Abbildung 2). Hier finden sich auch umfangreiche Geländeauffüllungen.

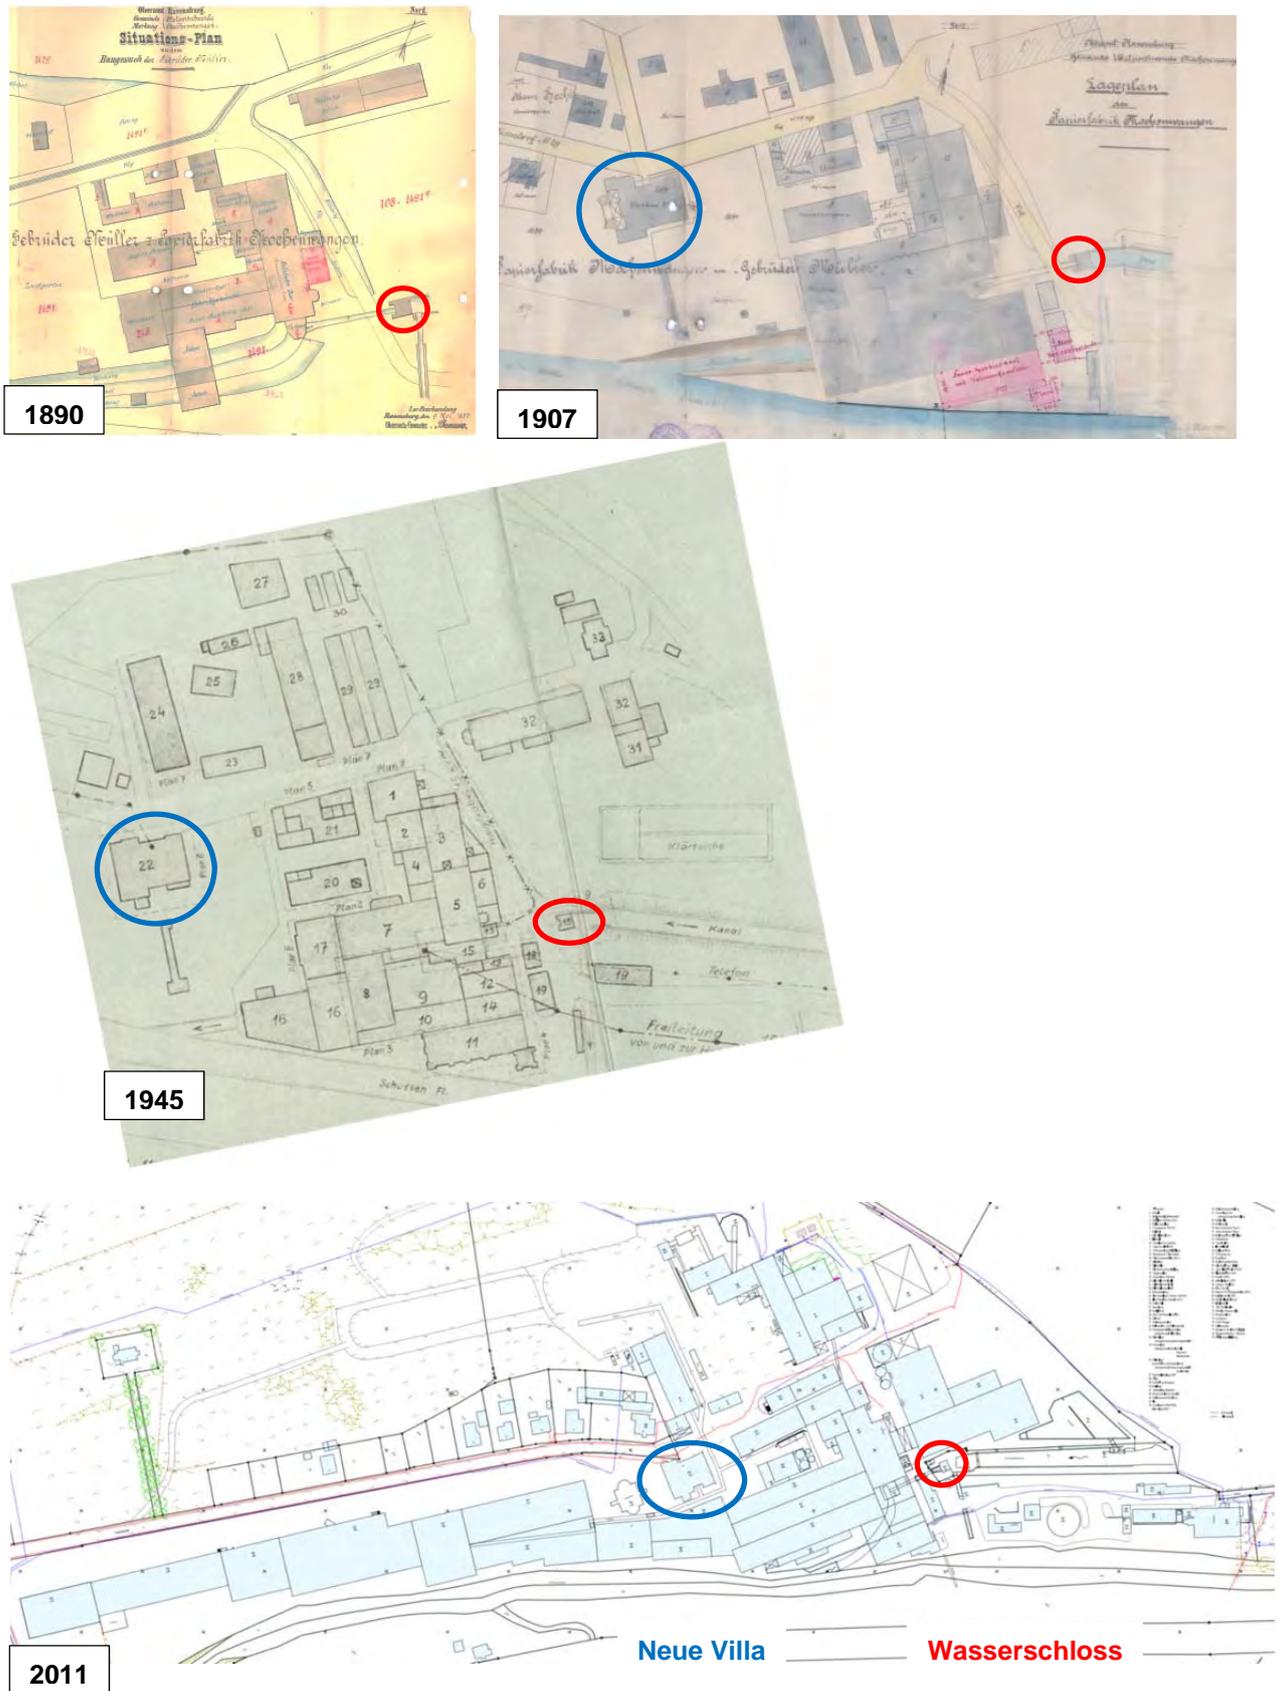
Abb. 14: Zusammenstellung der Lagepläne aus den Jahren zwischen 1890 und 2011 (unmaßstäblich) – Neue Villa und Wasserschloss sind zur leichteren Orientierung jeweils umkreist

1891 finanzierte der Firmengründer den Bau der evangelischen Kirche, an der er auch begraben liegt. Im Lageplan von 1890 ist der bis dato erreichte Ausbaustand der Papierfabrik gut erkennbar (Abbildung 14, Anlage 1.2).

Im Lageplan von 1907 (Abbildung 14) und dem Luftbild aus dem Jahre 1910 (Abbildung 10) ist der erreichte Ausbaustand erkennbar.

Im Lageplan von 1945 ist der unmittelbar nach Kriegsende erreichte Ausbaustand erkennbar (Abbildung 14, Anlage 1.3). Bis in die 1950er Jahre wurde neben Holzschliff und Zellstoff nach wie vor Hadern verarbeitet. Danach wurde die Verarbeitung von Hadern eingestellt. In späteren Jahren wurde zusätzlich bei Bedarf noch zugekauft, unbedrucktes Altpapier eingesetzt [21]. 1977 wurden rund 80.000 t Papier erzeugt.

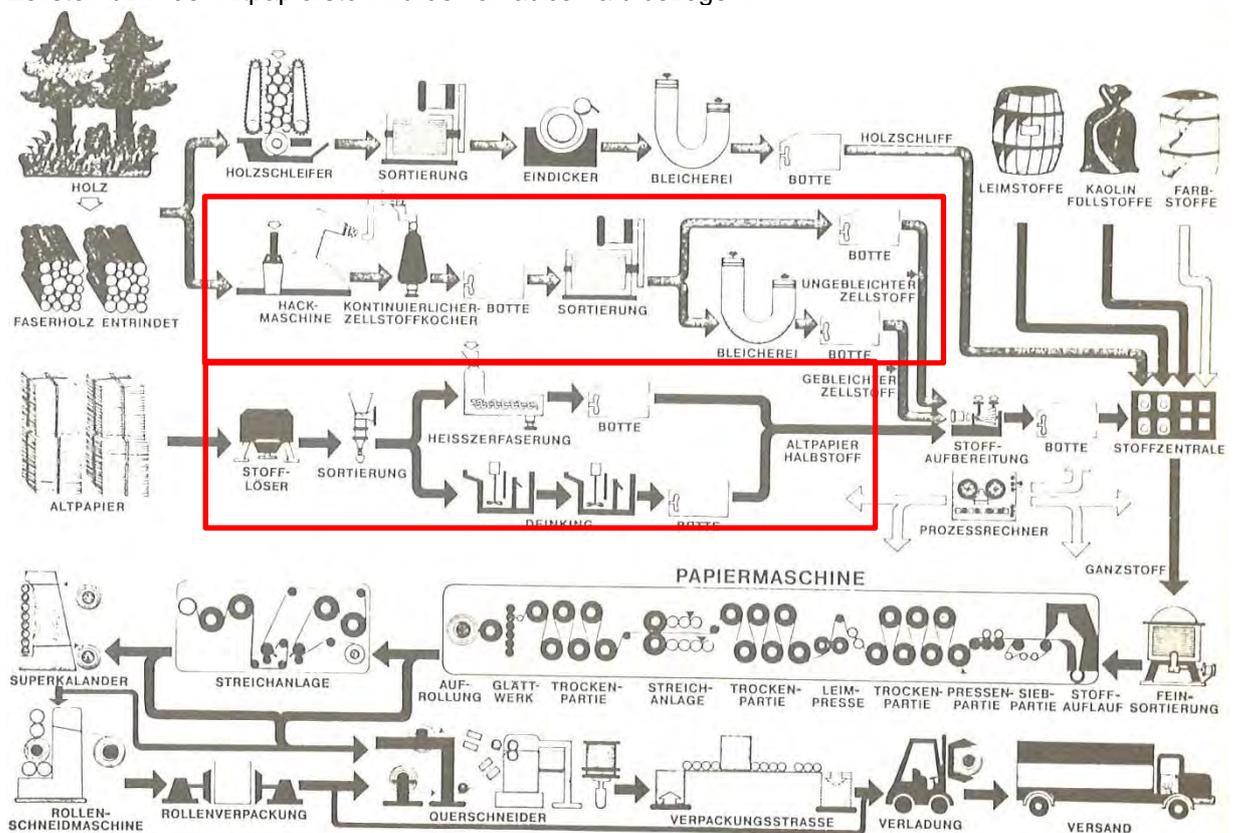
Abb. 15: Ablauf der modernen Papierherstellung [aus 14]

Der grundsätzliche Ablauf der Papierherstellung ist nachfolgendem Schaubild (aus PICHOL & BAYERL 1986) zu entnehmen. Die rot umrandeten Verfahrensschritte (Gewinnung von Zellstoff auf chemischem Wege und Aufbereitung und Deinken von Altpapier) erfolgte nicht auf dem Gelände, sondern der fertige Zellstoff bzw. der Altpapierstoff wurde von außerhalb bezogen.

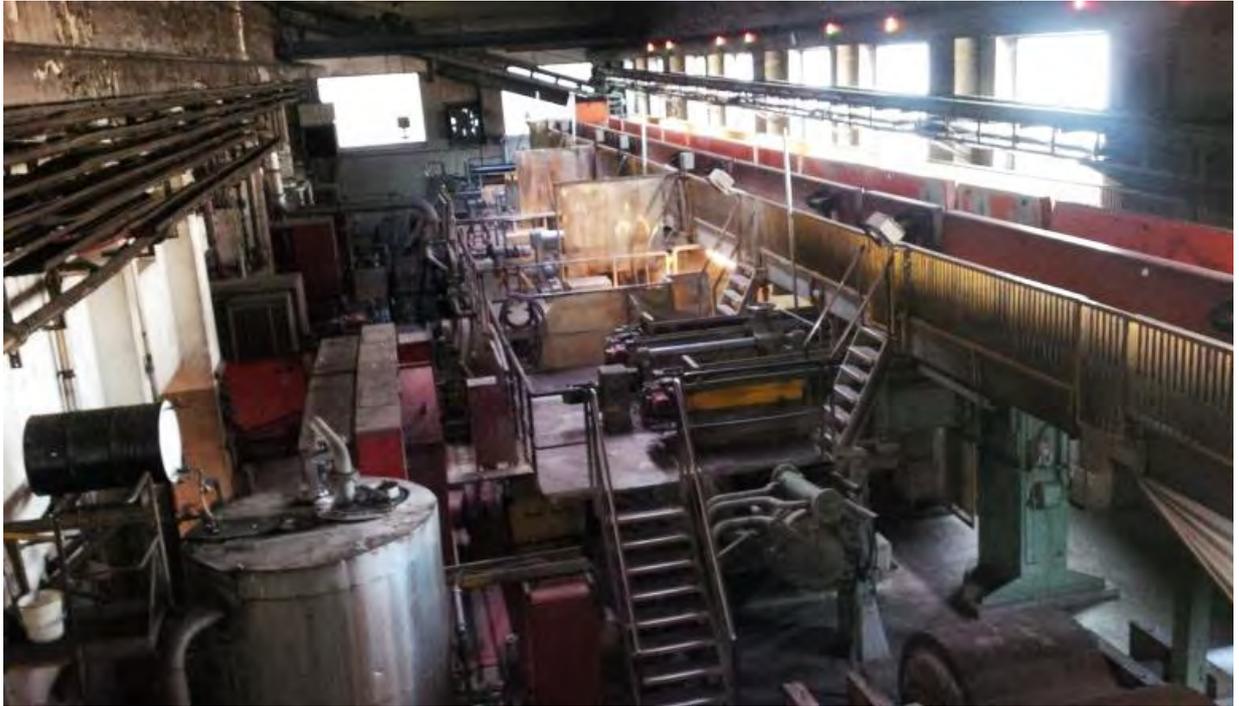
Abb. 17: Moderne Holzschleiferei

Aus dem zuvor entrindeten Nadelholz wird durch große Schleifsteine (Steinschliffverfahren, Abbildung 17 und 18) unter Zugabe von Wasser der sog. Holzstoff erzeugt.

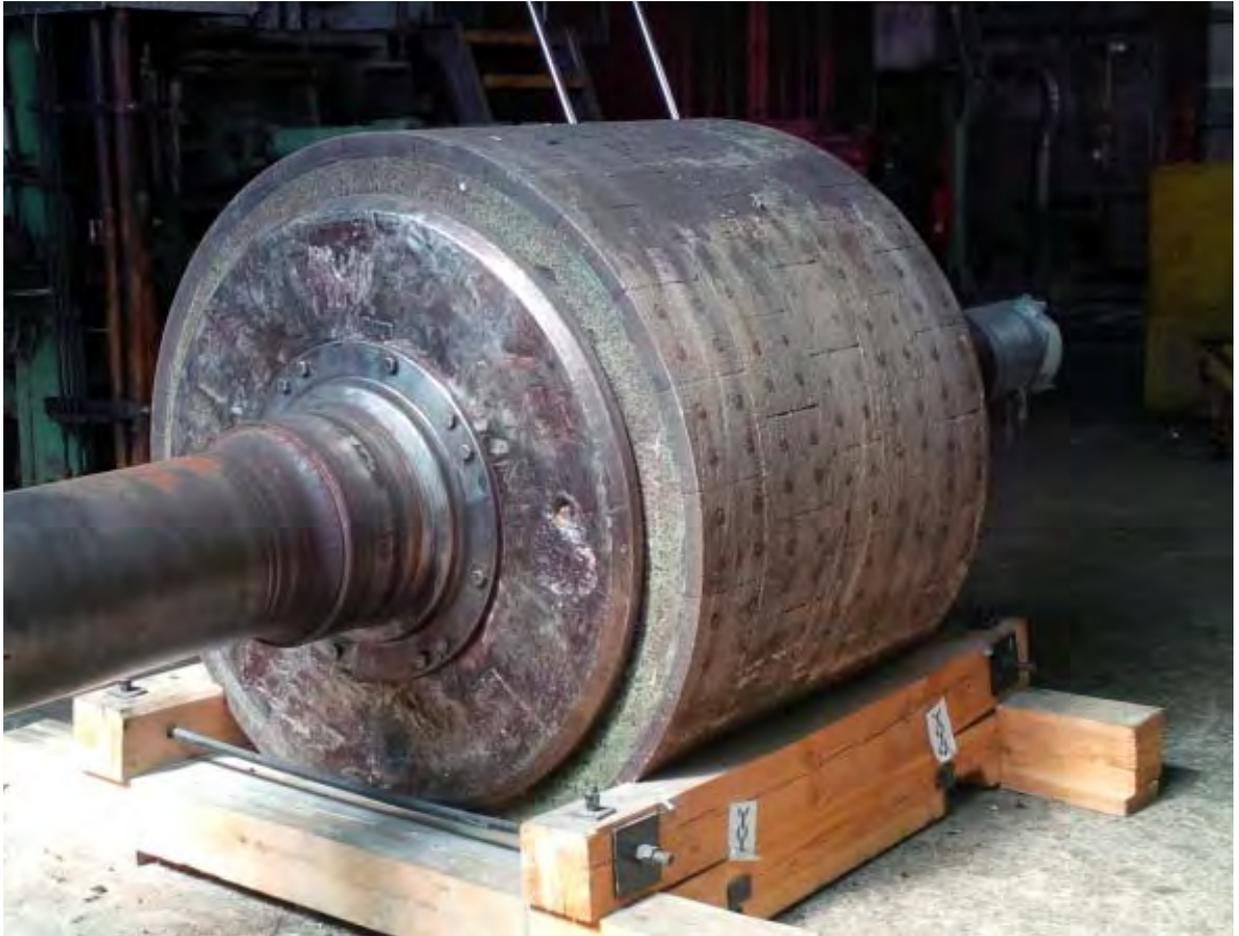
Abb. 18: Schleifstein

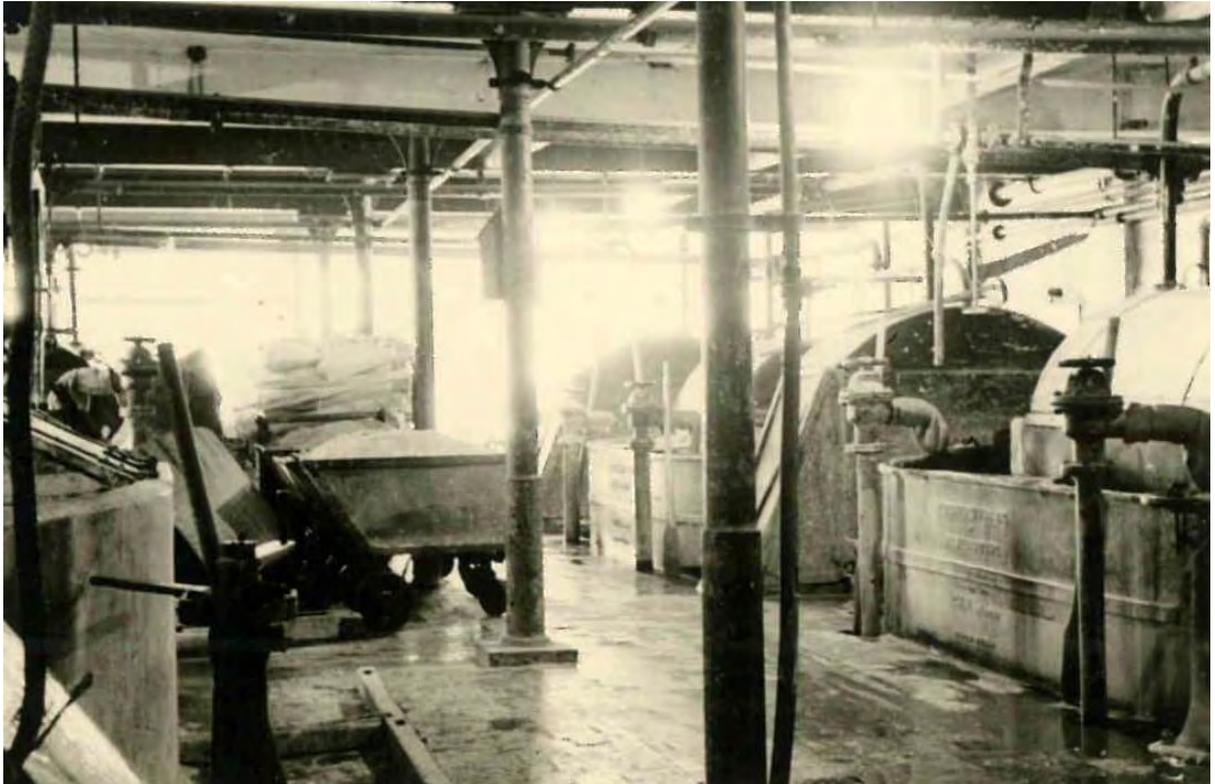
Abb. 21: Bleiche (um 1920)

Der braune Holzschliff wird nach der Grobstoffmahlung, dem Sortieren und eindicken (Eindickbütte) vor der weiteren Verarbeitung einer Bleiche unterzogen, um bei der Papierherstellung den notwendigen Weißgrad zu erzielen. Es kommt eine reduzierende oder oxidierende Bleiche durch Einsatz von Wasserstoffperoxid oder Natriumdithionit zum Einsatz. In Mochenwangen wurden beide Verfahren eingesetzt.

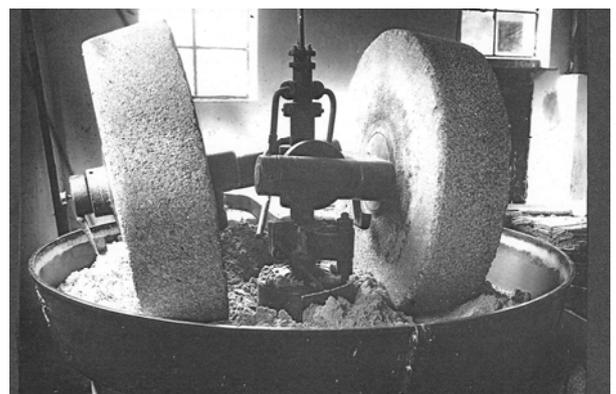
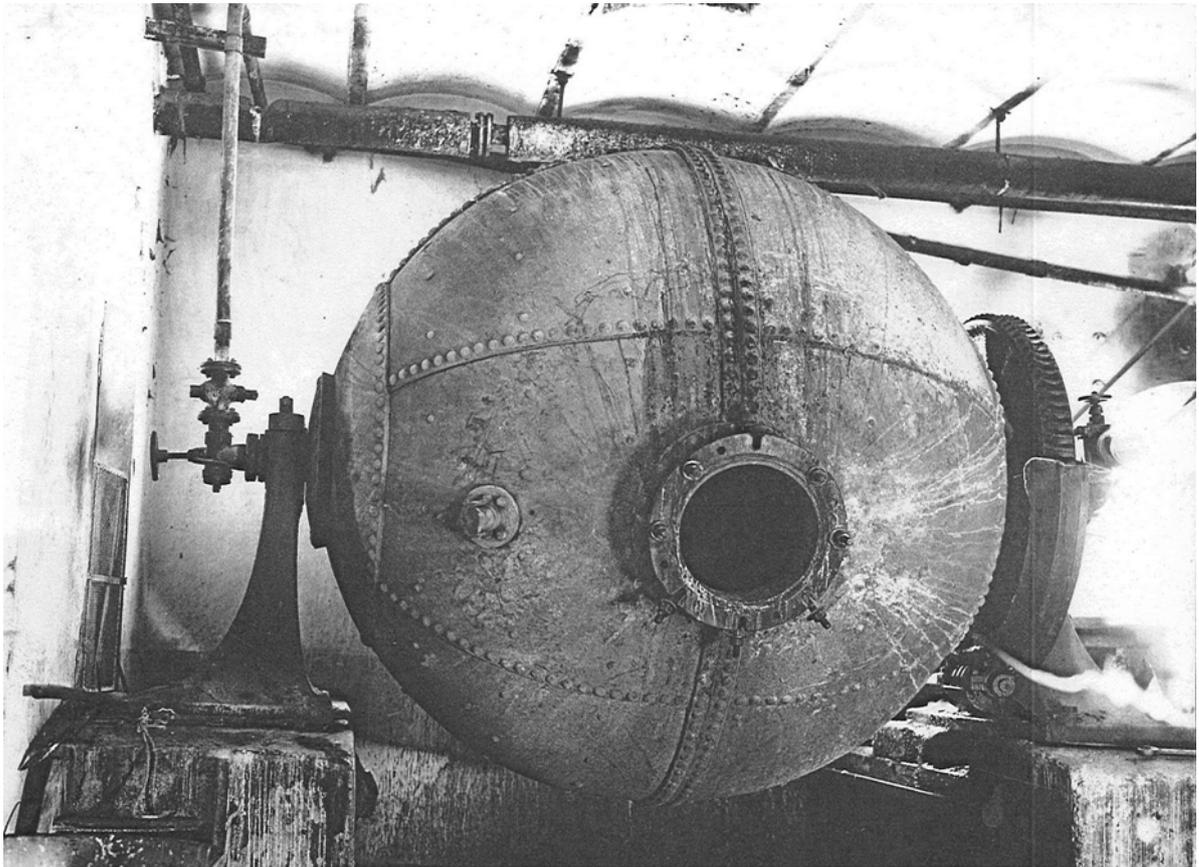
Abb. 23 Kugelkocher für Hadern (um 1920)

Die in früheren Zeiten eingesetzten Lumpen (Hadern) wurden nach dem Vorsortieren und Entfernen von Fremdstoffen (z.B. Knöpfen) in Kugelkochern (Donkin-Kochern, Abbildung 23) und Kollergängen (Abbildung 22) aufbereitet und gemahlen sowie gebleicht (Chlorbleiche).

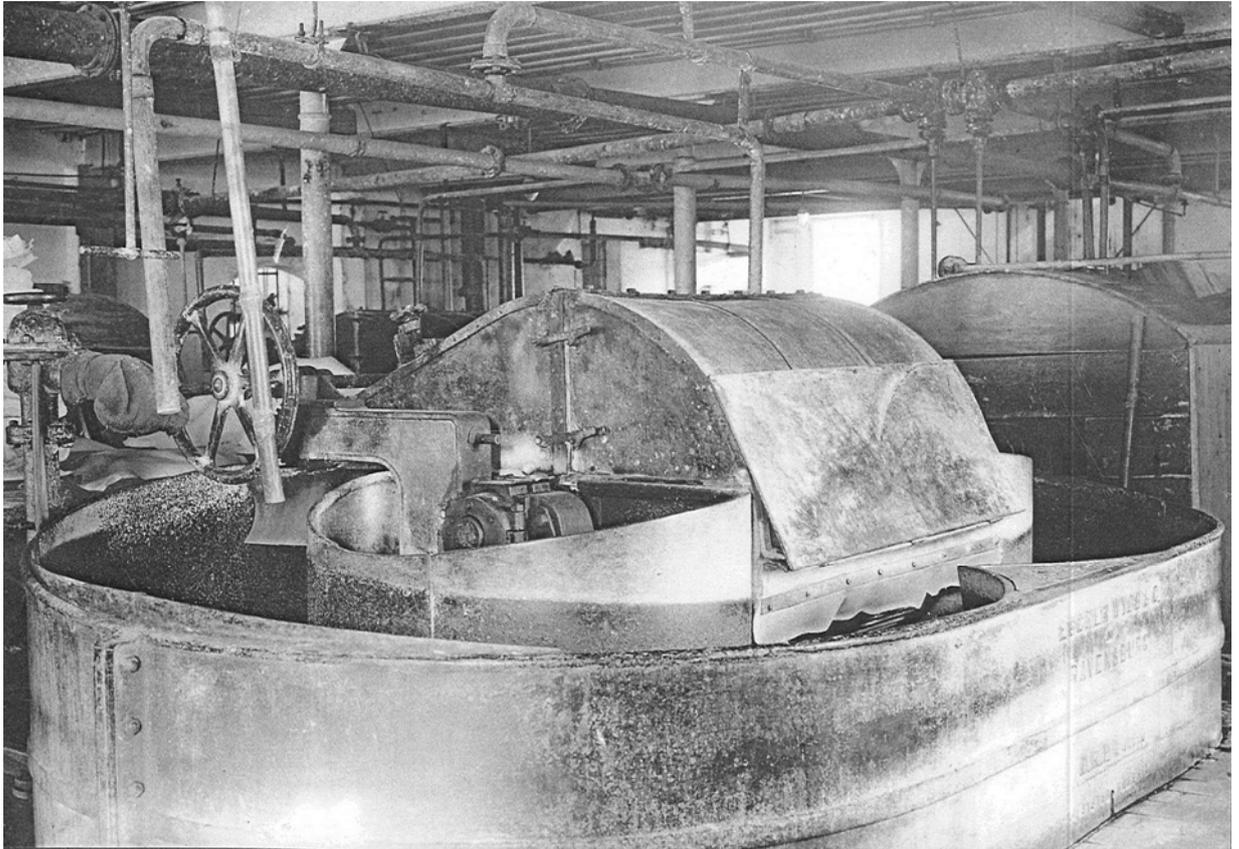
Abb. 24: Holländer (um 1930)

Angelieferter Zellstoff wird mit dem aufbereiteten Holzstoff, den Füll- und Hilfsstoffen, ggf. Farbstoffen sowie Wasser vermengt und für das Aufbringen auf die Papiermaschine intensiv bearbeitet. In dieser Phase wird auch aufbereitetes Altpapier beigefügt. Früher geschah dieses in Mahlwalzen (z.B. dem sog. „Holländer“), heute gelangen Stofflöser (Pulper) oder Kegelaufschläger (Refiner) zum Einsatz (Abbildung 24).

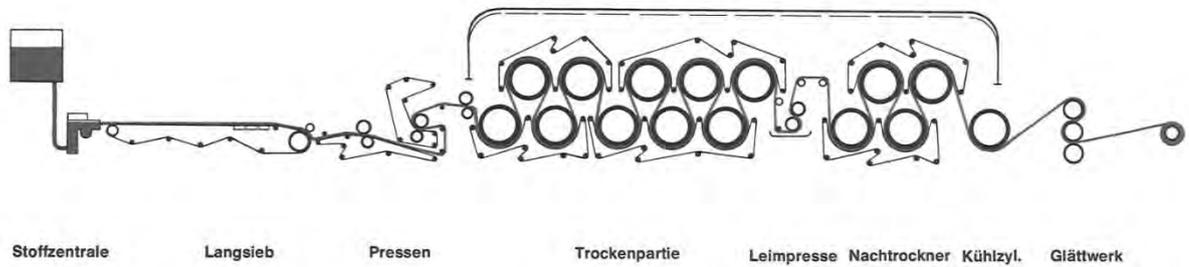
Abb. 26: Schematischer Aufbau einer modernen Papiermaschine [aus 20]

Nach der Siebpartie, in der ein Großteil des Wassers abtropft, wird das Blatt durch Pressen (Nasspartie) und die Trockenpartie weitgehend entwässert. Am Ende des Durchgangs wird das fertige Papier auf Tamboure aufgerollt.

Von den (Vorrats-) Bütten bzw. der Stoffzentrale aus gelangt der Ganzstoff auf die drei Papiermaschinen (Abbildung 26 bis 28) mit Sieb-, Nass- und Trockenpartie.

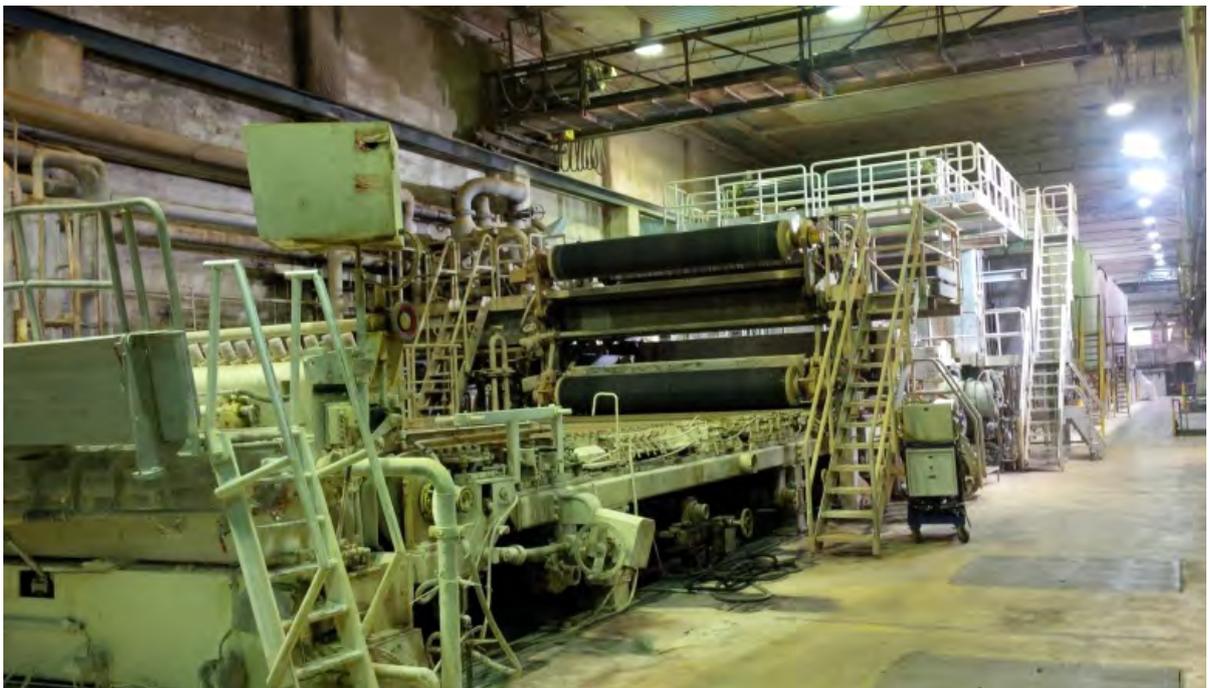
Abb. 27: Moderne Papiermaschine (Siebpartie, rechts Nasspartie)

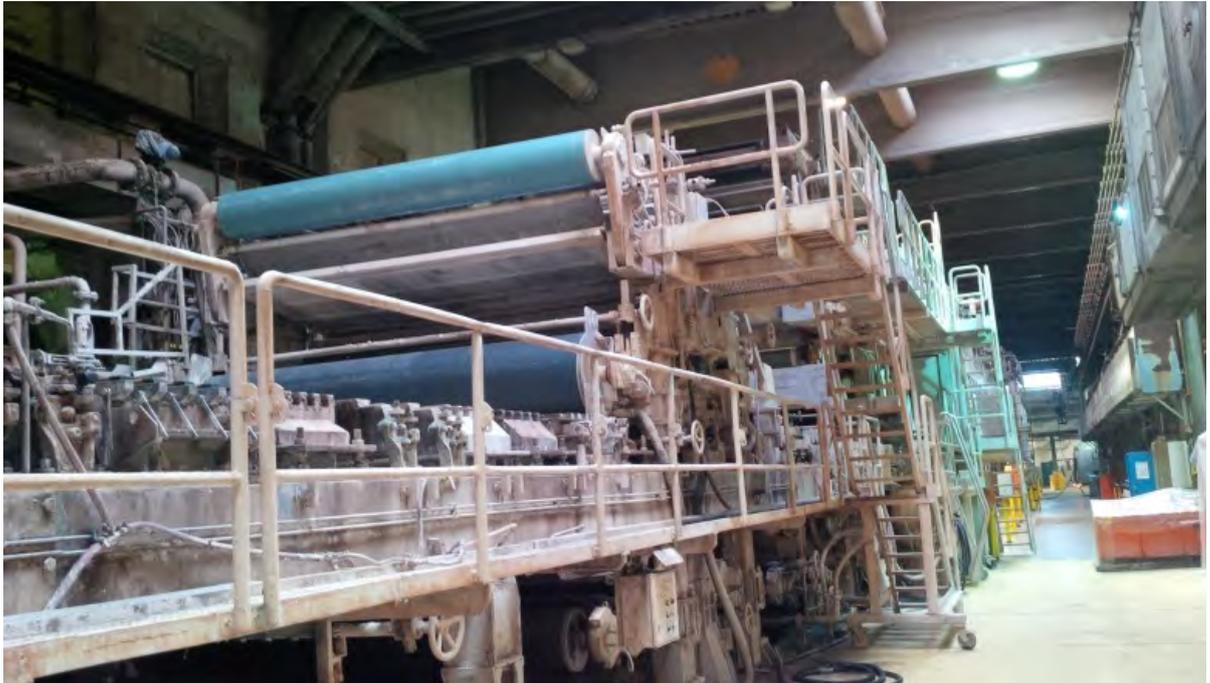
Abb. 28: Moderne Papiermaschine (Nasspartie und Trockenpartie)

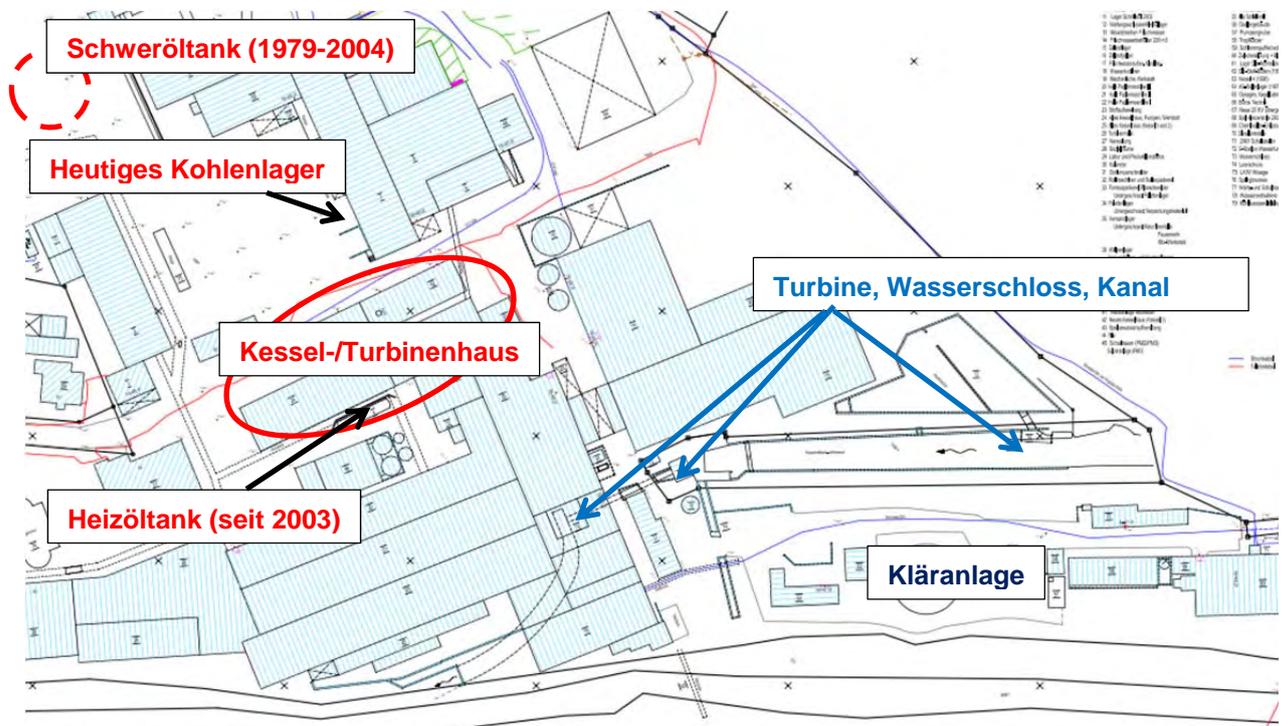
Abb. 34: Energieversorgung und Wasserversorgung

Die Energie- und Wärmeerzeugung (einschließlich der Erzeugung des für die Produktion notwendigen Dampfes) geschieht seit dem Beginn der Produktion 1868/69 an zwei stets gleichbleibenden Stellen auf dem Werksgelände (Abbildung 34, Anlage 1.2 bis 1.4):

- Turbine mit Wasserschloss
- (Dampf-)Kesselhaus (aktuell vier Kessel) mit Turbinenhaus

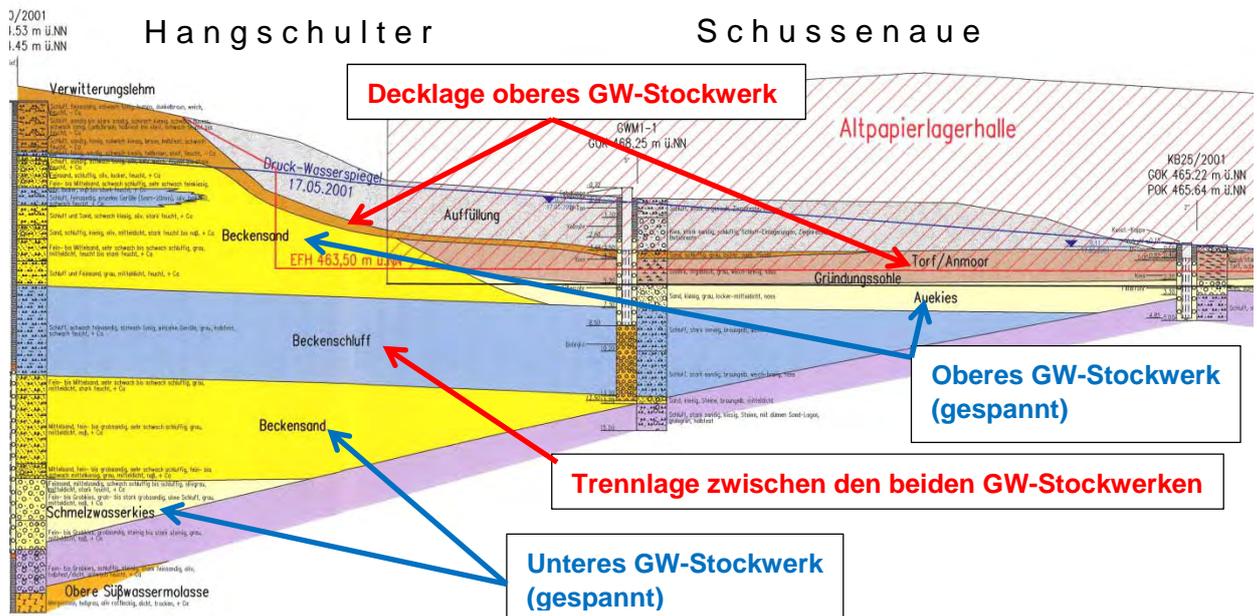
Abb. 37: Geologischer Prinzipschnitt NW-SO [aus 31]

Auf der Basis der vorliegenden geologischen Karte (Blatt 8123 Weingarten), [43], der Gutachten Dr. Fessler/das Geoteam (2001), [29 und 30], Dr. Ebel (2001), [31 und 32] und BLASY + MADER (2001), [33, 35] sowie ergänzender Begehungen lassen sich die geologisch-hydrogeologischen Verhältnisse näher beschreiben. Die beschriebene Schichtenfolge ist exemplarisch in Abbildung 37 dargestellt.

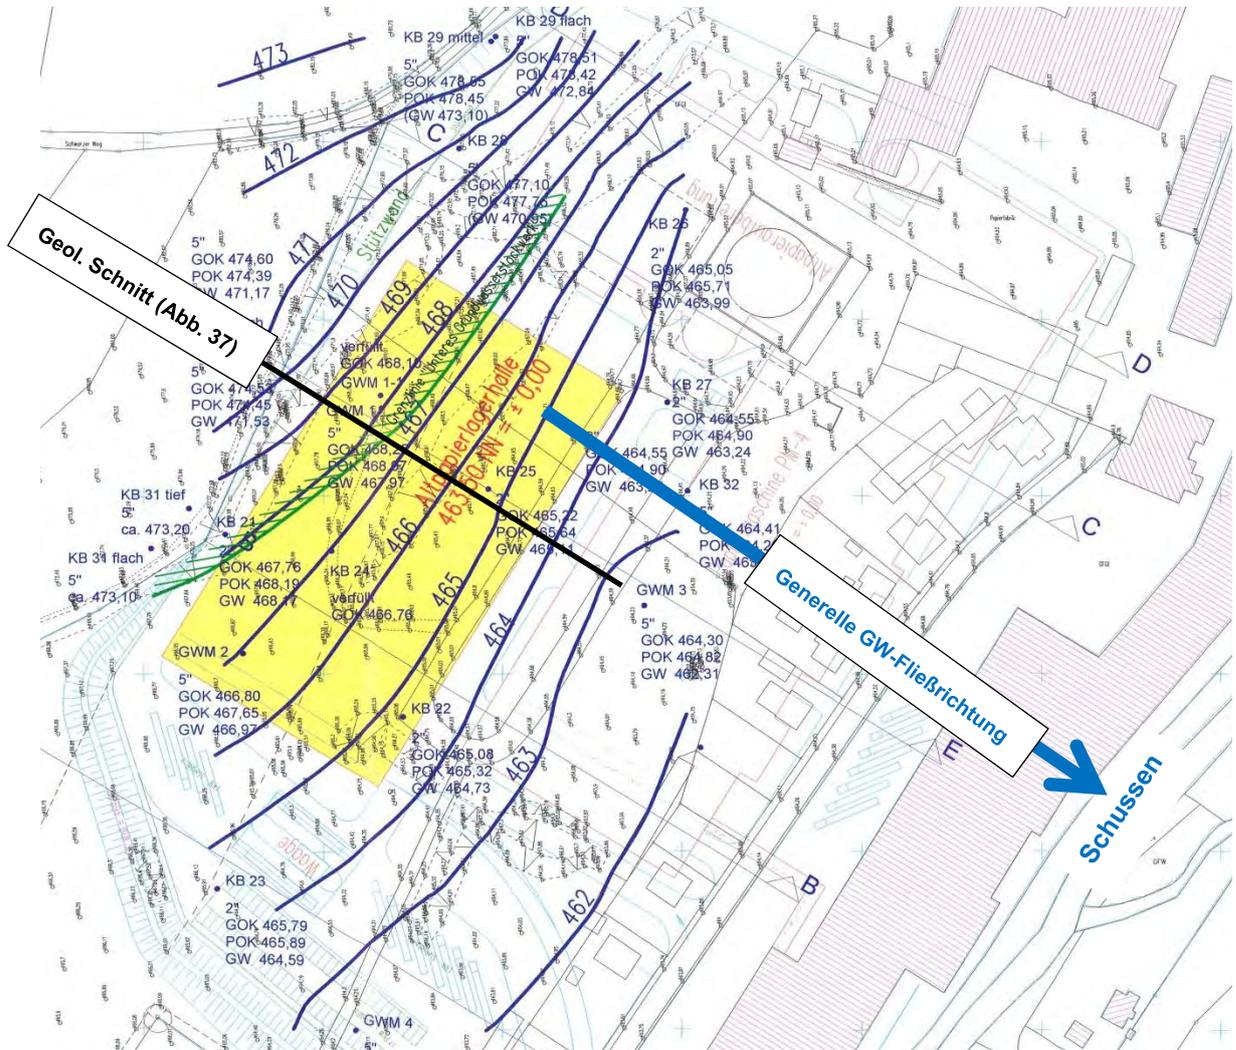
Abb. 38: Grundwassergleichenkarte oberes Grundwasserstockwerk vom 17.05.2001

Unteres Grundwasserstockwerk innerhalb des unteren Beckensandes und des Schmelzwasserkieses. Auch diese GW ist gespannt, seine Fließrichtung dürfte ebenfalls nach SO gerichtet sein. Dieses Grundwasserstockwerk ist nordwestlich der Grenzlinie „Unteres Grundwasserstockwerk“ (grüner Bereich in Abbildung 38 und 39) ausgebildet.

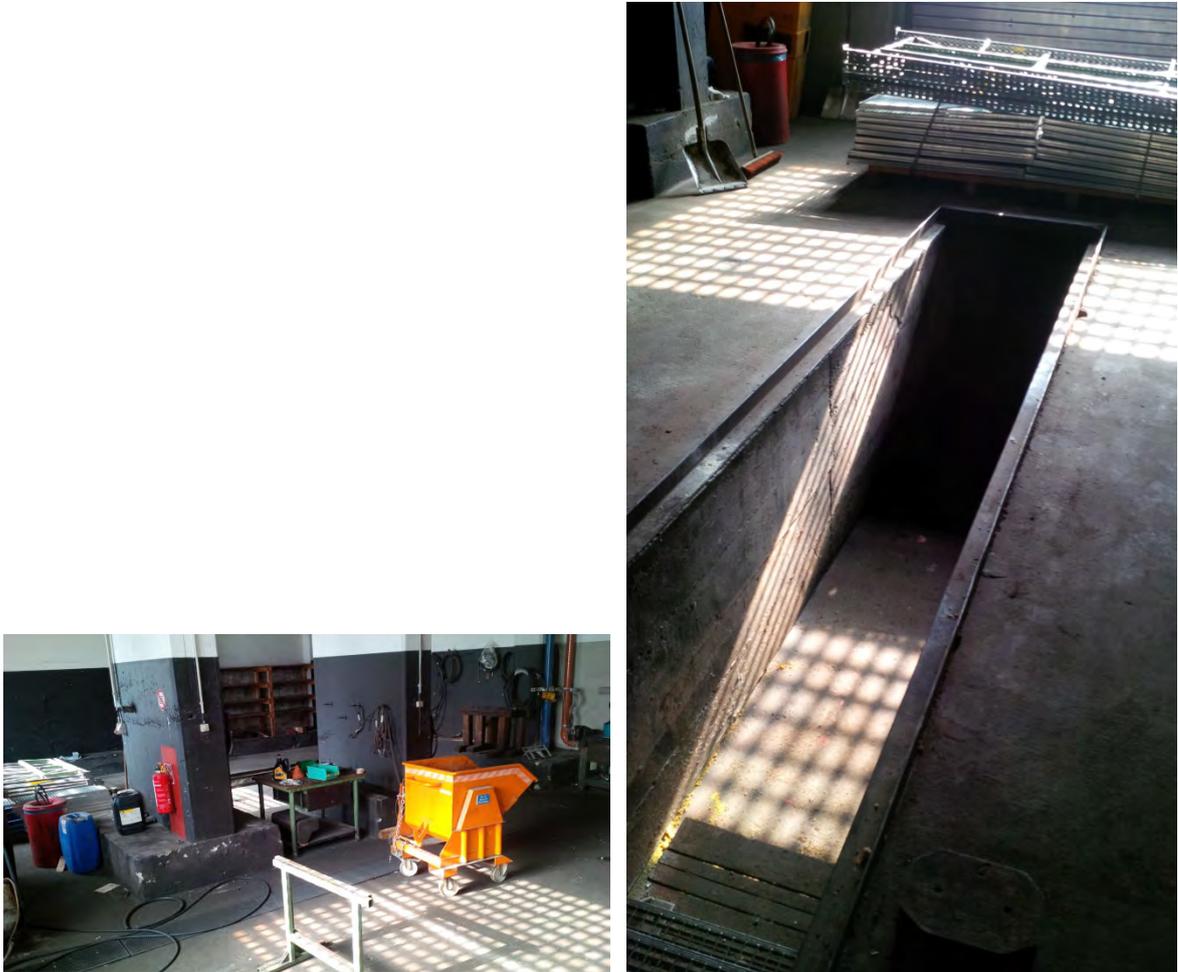
Abb. 40: Kfz-Werkstatt mit Montagegrube

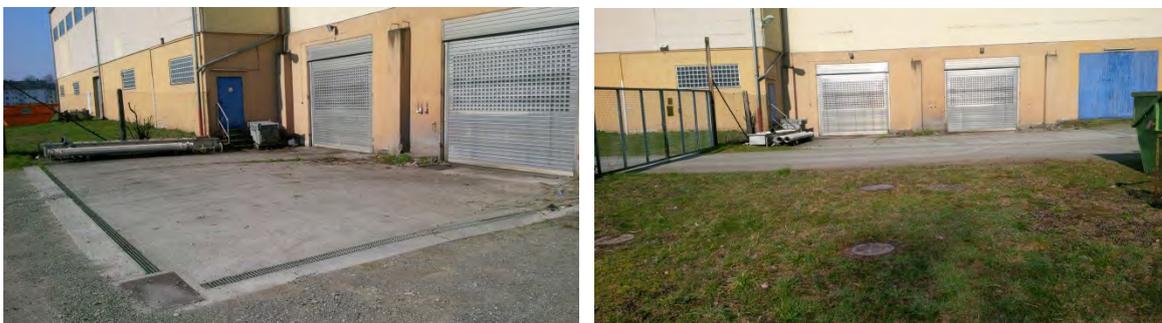
Abb. 41: Waschplatte vor der Kfz-Werkstatt mit zwei Ölabscheidern

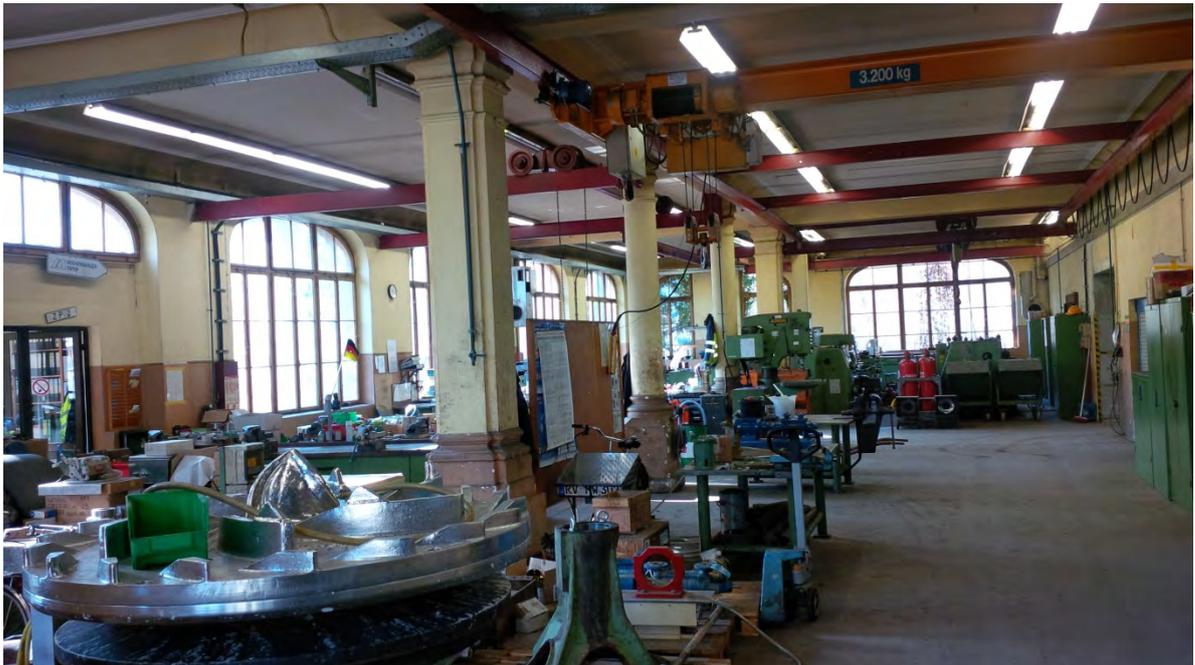
Abb. 42: Mechanische Werkstätten /Schlosserei

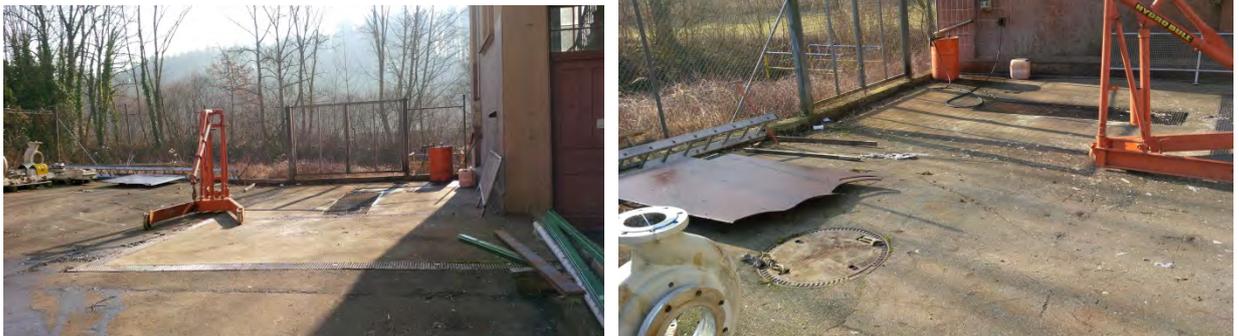
Abb. 43: Waschplatte mit Ölabscheider

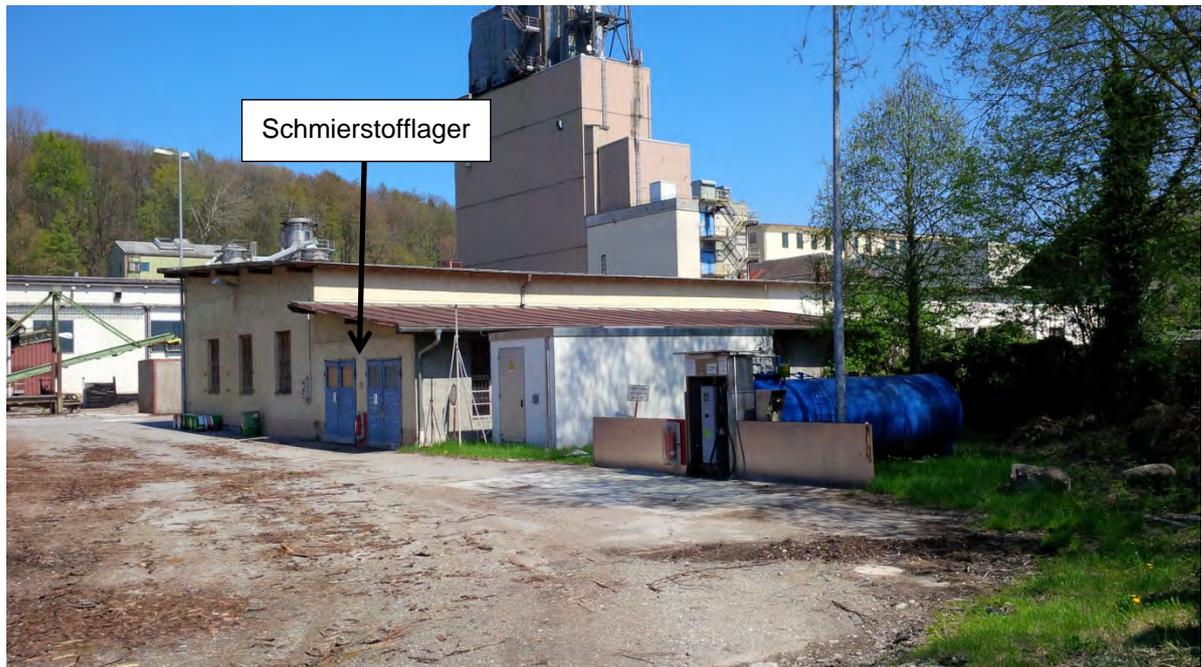
Abb. 44: Eigenverbrauchstankstelle (Diesel) mit Ölabscheider, links Schmierstofflager

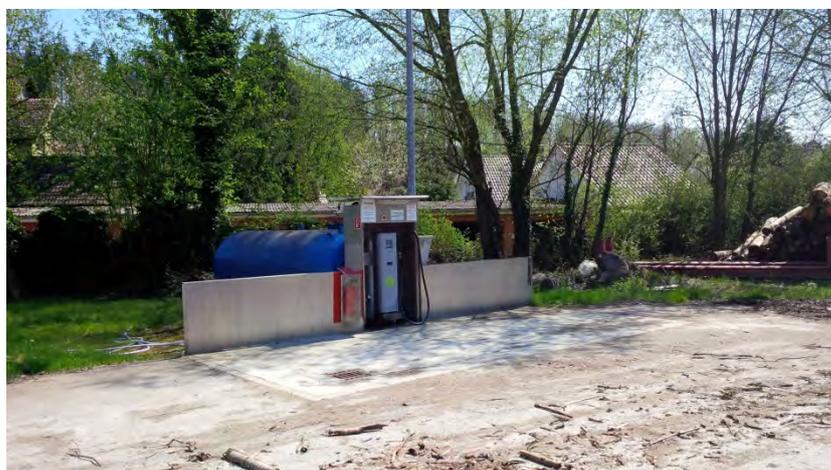
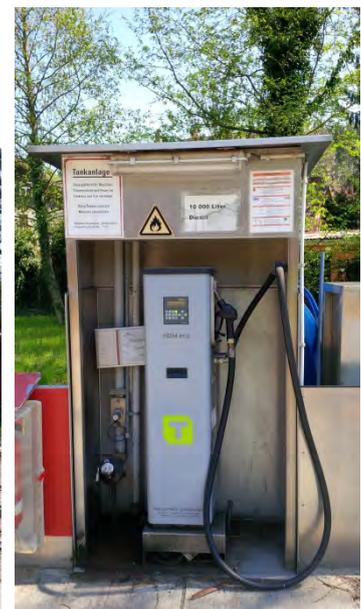
Abb. 45: Eigenverbrauchstankstelle
