Mochenwangen, Papierfabrik

Historische Untersuchung

Projektnummer: 935-1120

Aufgestellt: Ravensburg, 29.04.2016

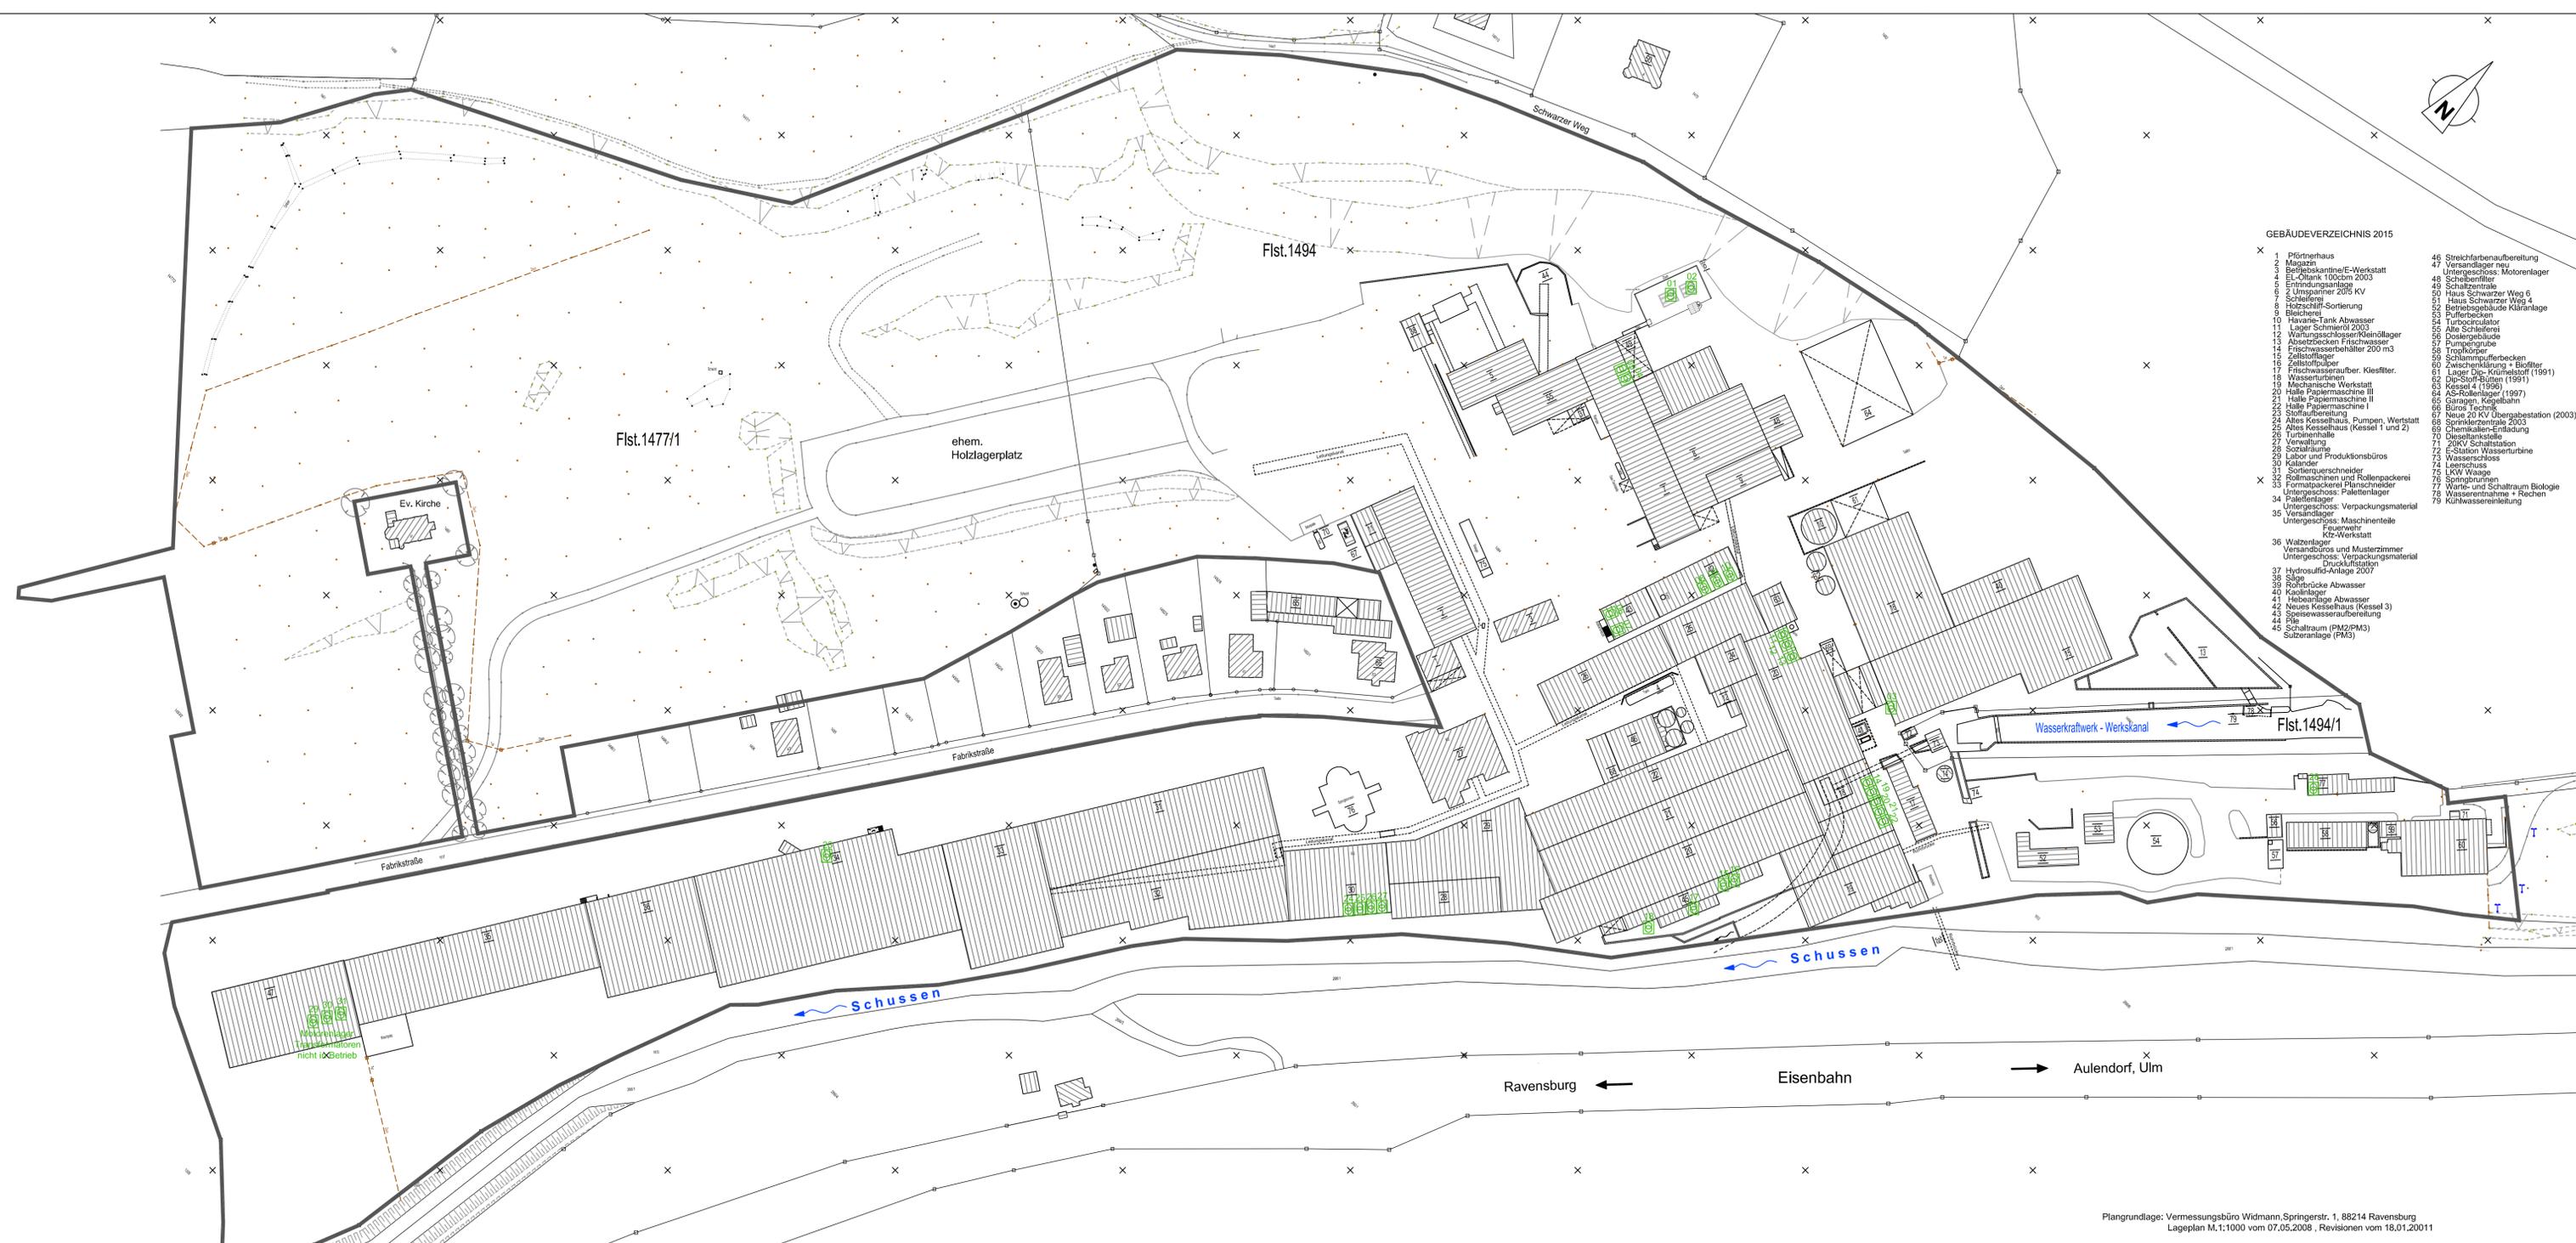
Anlage 1.3

Berghof Analytik + Umweltengineering GmbH Raueneggstraße 4, D-88212 Ravensburg Tel.: 0751/50921-60 Fax.: 0751/50921-70 www.berghof.com						
Kreis: Ravensburg			Stadt/Gemeinde: Wolpertswende			
Projekt	Historische Untersuchung Papierfabrik Mochenwangen					
Maßstab	1:1000 0m 10m 50m					
Bearbeiter	Gezeichnet	Gefertigt	Geändert	Projektnummer	Layout	
PW	A.G.	24.03.16	07.04.16	935-1120	A3_Beb1945	
Dateiname	Lageplan APMW_Berghof.dwg

Im Lageplan von 1945 ist der unmittelbar nach Kriegsende erreichte Ausbaustand erkennbar (Abbildung 14, Anlage 1.3). Bis in die 1950er Jahre wurde neben Holzschliff und Zellstoff nach wie vor Hadern verarbeitet. Danach wurde die Verarbeitung von Hadern eingestellt. In späteren Jahren wurde zusätzlich bei Bedarf noch zugekauft, unbedrucktes Altpapier eingesetzt [21]. 1977 wurden rund 80.000 t Papier erzeugt.
